MINISTERSTWO OBRONY NARODOWEJ
KOMISJA BADANIA WYPADKÓW LOTNICZYCH LOTNICTWA PAŃSTWOWEGO

RAPORT KOŃCOWY

Zdarzenie lotnicze nr 159/2009/7.

Katastrofa samolotu An-28 nr 1007 w 28 eskadrze lotniczej, dnia 31 marca 2009 r., we wtorek, o godz. 16.46, w dzień VMC¹ na lotnisku GDYNIA OKSYWIE.

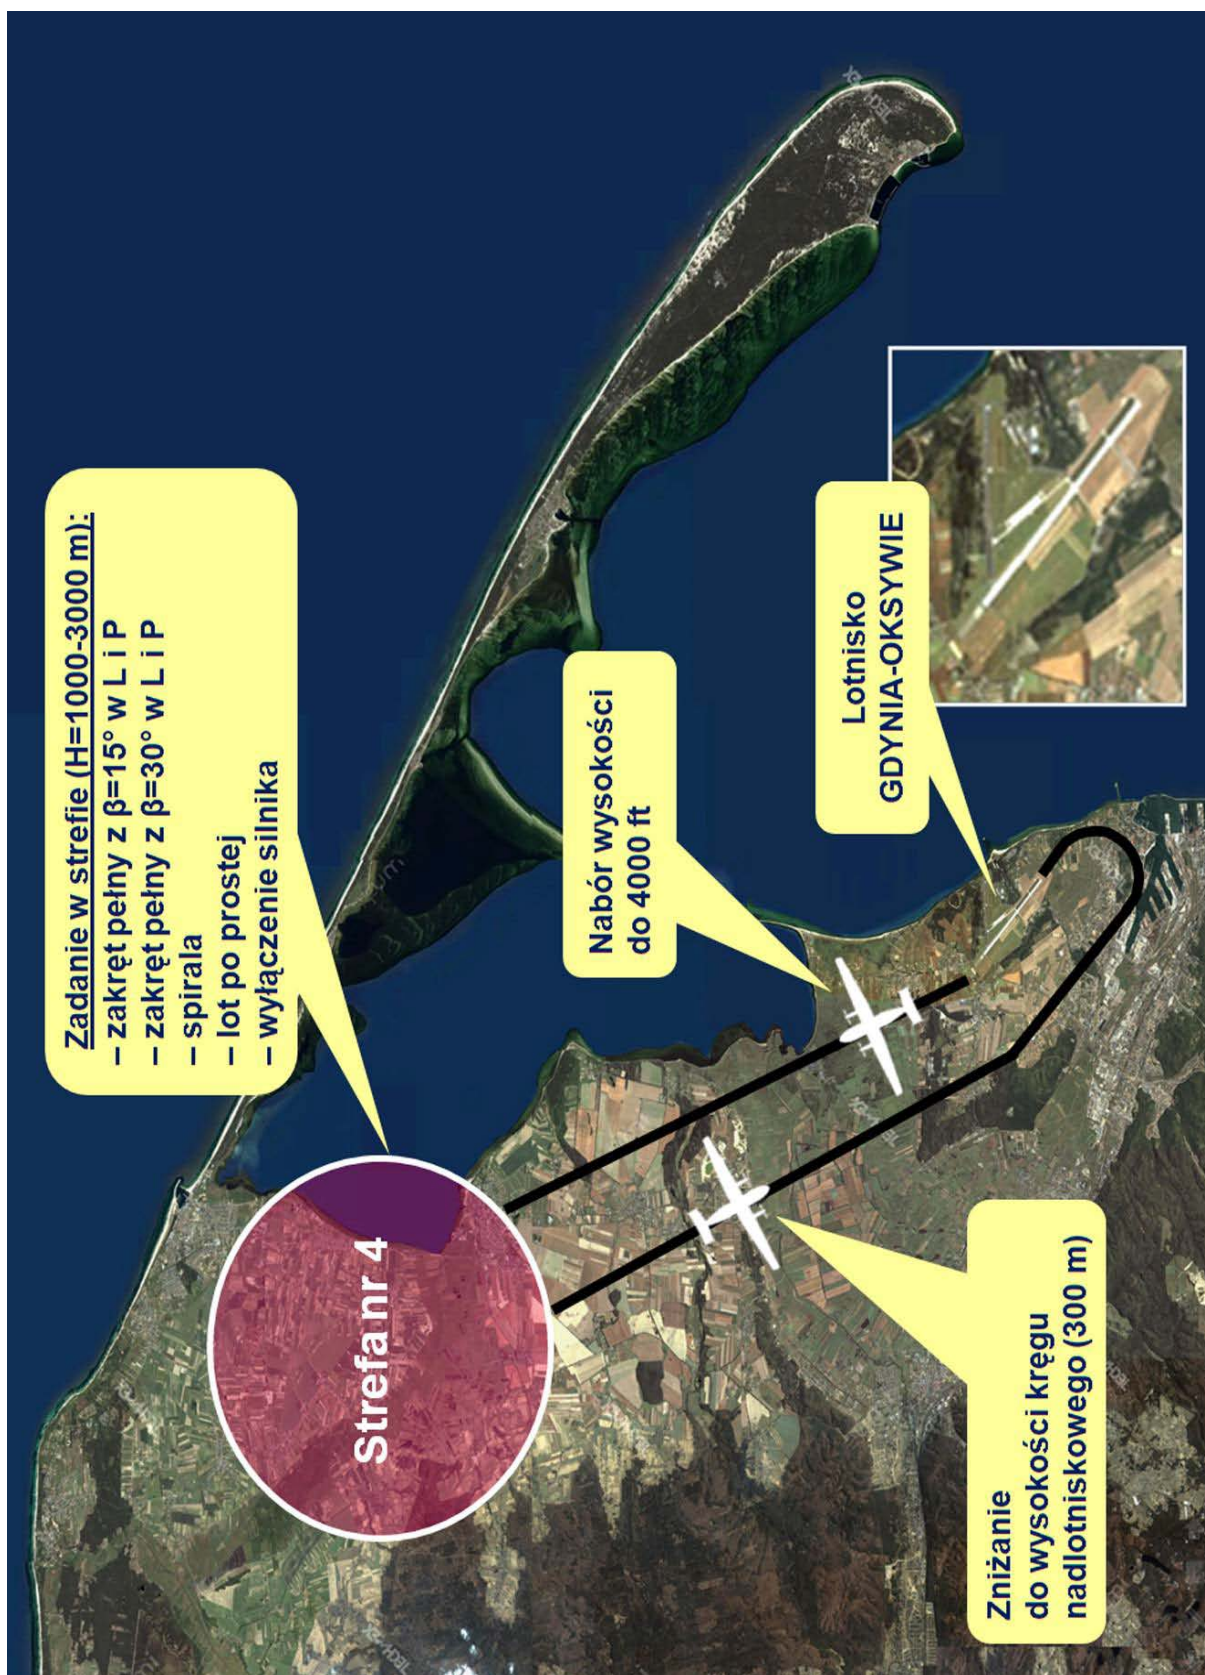
SCHEMAT PRZEBIEGU LOTU

Dalszy przebieg lotu Komisja odtworzyła na podstawie rejestratora BUR-1-2A, CVR i zeznań naocznych świadków zdarzenia.

Kontynuując podejście do lądowania z jednym wyłączonym silnikiem, pilot szkolony polecił wypuścić kłapy w położenie 15°. Instruktor potwierdził, mówiąc: „wypuszczam na piętnaście”. Zwrócił uwagę na utrzymanie nakazanej prędkości i na wiatr z lewej strony samolotu, który jak się wyraził: „będzie nas troszeczkę narzucał”. W następnej kolejności pilot szkolony polecił przestawić kłapy w położenie 25°. Instruktor wypuścił kłapy w położenie 25° i potwierdził ich wyjście. Jest to właściwe położenie kłap przy podejściu na jednym pracującym silniku. Dwadzieścia dwie sekundy później, będąc na wysokości decyzji (około 80 m wg radiowysokościomierza RW), wykonując lot z prędkością 155 km/h, pilot szkolony zasugerował instruktorowi wypuszczenie kłap z położenia 25° w położenie „PEŁNE” (40°). („Instrukcja użytkownika w locie samolotu An-28” dopuszcza wychylenie kłap przy lądowaniu na jednym pracującym silniku do wartości 25°). Instruktor odpowiedział: „pełne wypuszczam”, co potwierdził pilot szkolony słowem: „dobra”. Następnie instruktor zwrócił uwagę szkolonemu na prędkość: „pilnuj prędkości, pełne kłapy”.

W momencie wypuszczenia kłap w położenie „PEŁNE” nastąpił wzrost oporu aerodynamicznego samolotu, na co pilot szkolony zareagował zwiększeniem mocy pracującego silnika do wartości 67° (według wskaźnika IP-33). Przyrost mocy nie doprowadził do zwiększenia prędkości postępowej (V_p), lecz jedynie do zwiększenia momentu skręcającego i zdecydowanej utraty kierunku w lewo. Pilot szkolony przestawił dźwignię sterowania silnikiem (DSS) silnika prawego tym razem do wartości 77°, co zwiększyło moment skręcający i spowodowało dalszą utratę kierunku lotu samolotu w lewo. Systematyczna utrata kierunku lotu samolotu powodowana była również niezareagowaniem pilota szkolonego sterami i nieprzechyleniem samolotu 5° w stronę pracującego silnika w końcowej fazie podejścia do lądowania. Ze względu na duży opór czołowy od kłap wypuszczonych w położenie 40° aktualne ustawienie mocy pracującego silnika nie zapewniało właściwego profilu podejścia. Kontynuując zniżanie na wysokości około 40 m (według RW), pilot szkolony stwierdził: „kłapy piętnaście albo dwadzieścia pięć, na pełnych nie wylądujemy”. W tym samym czasie instruktor zareagował słowami: „Przemek, gdzie lecisz”, co było związane ze zdecydowaną utratą kierunku.

Dowódca załogi po ocenie sytuacji podjął decyzję o przejściu na drugie zajście, podając komendę: „dołóż mu na drugie zajście”. Szkolony zwiększył moc pracującego silnika tylko do wartości 92° (według IP-33), na co nie zareagował

Zwiększenie prędkości obrotowej silnika doprowadziło do powstania bardzo dużego momentu skręcającego w lewo i zmniejszenia kursu z wartości 302° do 283°. Pilot szkolony nadal nie reagował wychyleniem sterów adekwatnie do powstałej sytuacji. Z zarejestrowanych rozmów wynika, że również instruktor nie podjął próby ustabilizowania lotu, a w powstałej sytuacji przejęcie sterów było jego obowiązkiem.

Samolot wykonywał lot w kierunku ściany lasu, w rejon strefy schronohangarów, utrzymując wysokość około H=25 m. Na komendę instruktora: „klapy” pilot szkolony podał: „dwa pięć”, co prawdopodobnie miało oznaczać sugestię przestawienia klap z położenia 40° na 25°. Należy przypuszczać, że od tego momentu załoga nie kontrolowała procesu chowania klap wg wskaźnika położenia klap IP-11-08. Na wysokości lotu H=16-8 m (według RW) załoga „ściągnęła” wolant na siebie, uzyskując wychylenie steru wysokości -10° (maksymalne wychylenie wynosi -30°). W tym momencie prędkość lotu samolotu wynosiła $V_p=145$ km/h, a klapy znalazły się już w położeniu 8°, natomiast kurs magnetyczny (KM) wynosił 260°. Chcąc uniknąć zderzenia z drzewami, załoga kontynuowała „ściągnięcie” wolantu na siebie, uzyskując wychylenie steru wysokości -13° oraz kąt wznoszenia 10°. W tym momencie klapy osiągnęły położenie 0°.

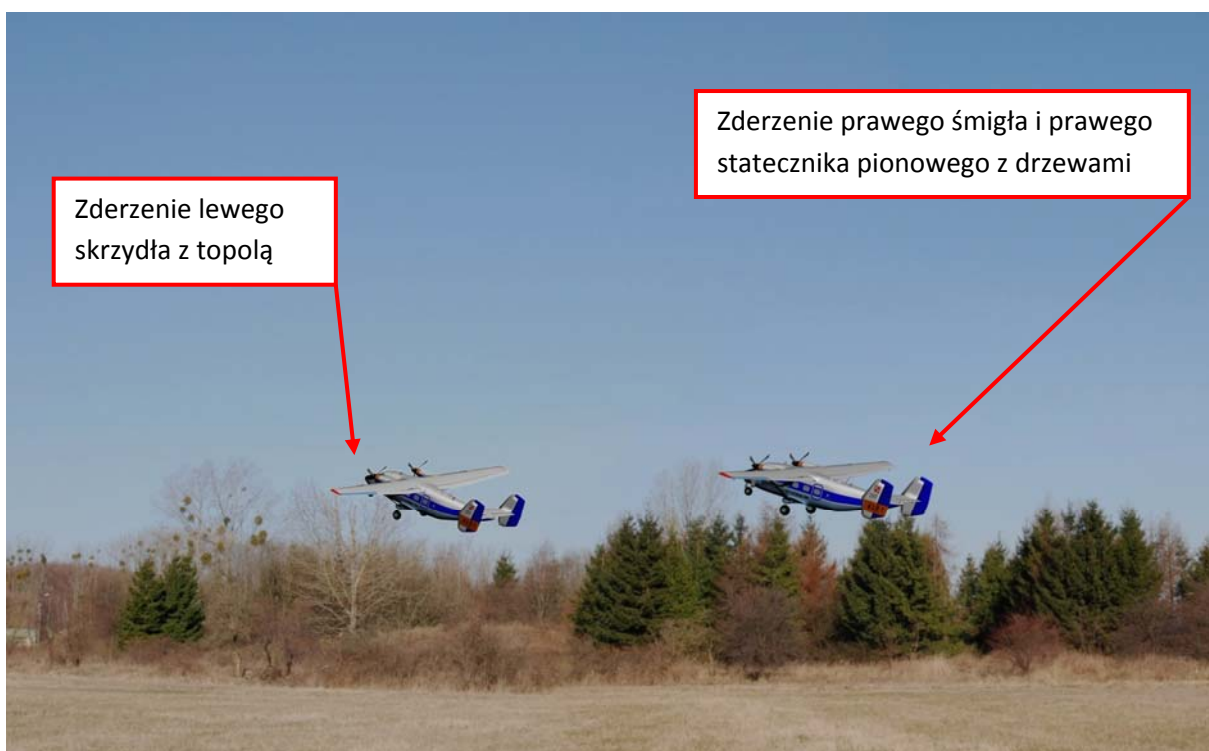
Lecąc z kursem 262° na wysokości około 11 m, z przechyleniem w lewo 2,2° i pochyleniem +16°, samolot zaczepił śmigłem prawego (pracującego) silnika oraz prawym statecznikiem pionowym o pierwszą grupę drzew, co doprowadziło do gwałtownej zmiany kąta przechylenia samolotu w prawo, a następnie w lewo. Stało się to w odległości 170 m od miejsca zderzenia z ziemią. Po kolejnej 1,5 s i przebyciu około 64 m nastąpiło zderzenie lewym skrzydłem z konarami topoli

o wysokości około 15 m i w wyniku mechanicznego schowania lewego slotu samolot gwałtownie zwiększył przechylenie w lewo do 53°, tracąc kierunek o dalsze 33°. Czynnikiem temu sprzyjającym było doprowadzenie do niesymetrycznego przeciągnięcia samolotu, co potwierdza ekspertyza „Rekonstrukcja końcowej fazy lotu samolotu BRYZA” opracowana przez Instytut Techniczny Wojsk Lotniczych. W wyniku zaistniałych uszkodzeń i przeciągnięcia samolotu powstała duża różnica siły nośnej na prawym i lewym skrzydle, co spowodowało gwałtowny wzrost przechylenia do wartości około -200°. Ta zmiana przechylenia nastąpiła w czasie 2 s po przebyciu około 80 m, doprowadzając samolot do pozycji odwróconej. W końcowej fazie lotu samolot zderzył się z ziemią o godz. 16.46 w odległości 577 m od początku drogi startowej i 526 m od jej osi po lewej stronie, zahaczając prawym silnikiem i prawym skrzydłem o narożnik schronohangaru.

Zderzenie samolotu z drzewami

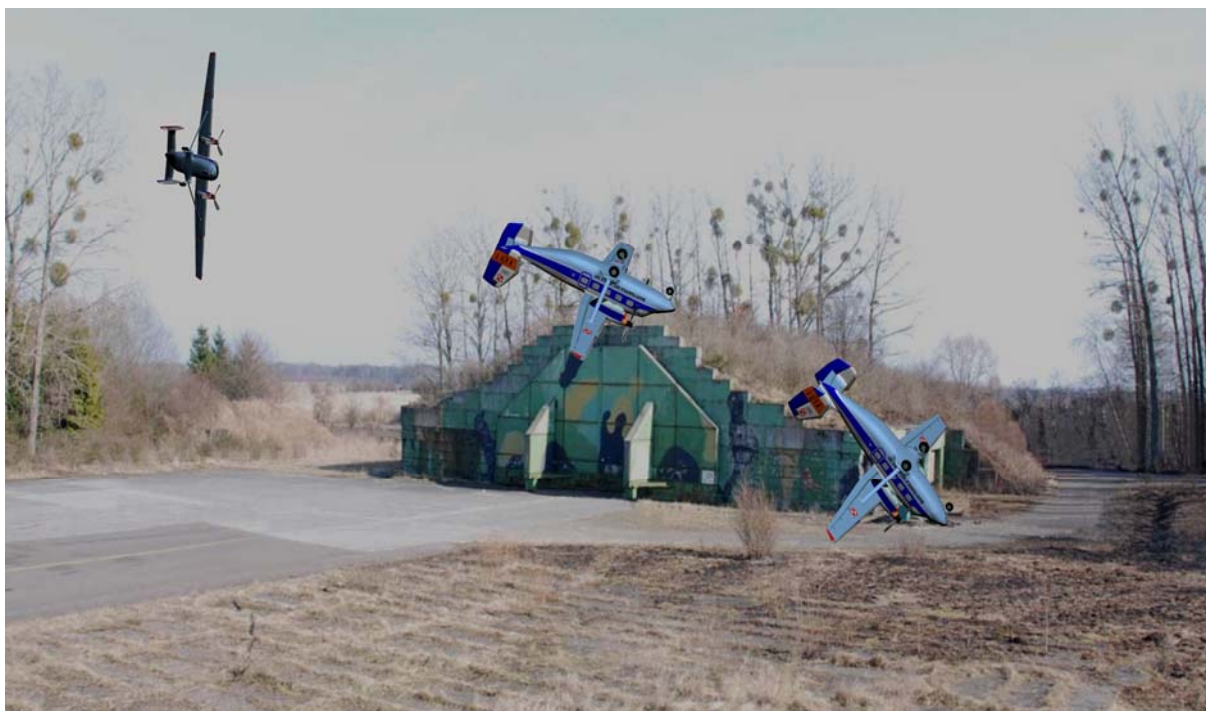
W wyniku zderzenia załoga poniosła śmierć na miejscu, a samolot uległ całkowitemu zniszczeniu.

Samolot zderzył się z ziemią w rejonie wschodniej strefy umocnionej USR II, 577 m od progu drogi startowej oraz 526 m od jej osi. Główne elementy wraku samolotu rozrzucone były na stosunkowo małym obszarze o promieniu około 25 m. Tylko jedna z łopat prawego śmigła została odrzucona na odległość 180 m. Rejon upadku samolotu objęty był intensywnym pożarem, powstałym w wyniku zapalenia się rozlanego paliwa lotniczego. Ułożenie wraku oraz rozrzut części na miejscu upadku samolotu wskazują na to, że zderzenie nastąpiło z małą prędkością i pod dużym kątem.

Ostatnia faza lotu i zderzenie samolotu z ziemią
